# Der ganzheitliche Blick

Eine Abhandlung in vier Fallbeispielen

**V**ier exemplarische, sich tatsächlich zugetragenere Unfälle und Schäden in den vergangenen Jahren zeigen, wie wichtig vorgegebene turnusmäßige technische Wartungen von Prozesswasser- und Abwasseranlagen zu nehmen sind.

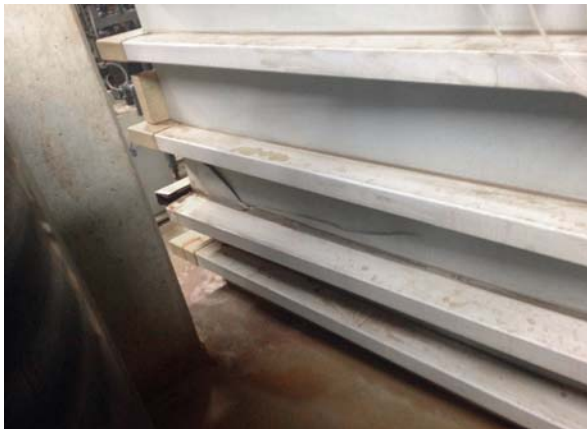
Ein Betrieb mit Edelstahlbeize. Bei der Besichtigung der ca. 30 Jahre alten Abwasseranlage fielen Korrosionsspuren an dem stahlarmierten (und in PP eingekleideten) Rechteckbehälter auf. Eine weitere Korrosion der Stahlarmierungen – gerade bei diesem Fabrikat – würde beim Befüllen des Chargen-Reaktionsbehälter diesen zum Platzen bringen. Den Hinweis auf diese Gefahr erhielt der Betreiber umgehend. Drei Monate später erhielt der Experte den Anruf, der Fall war eingetreten.

Geborstener Rechteckbehälter

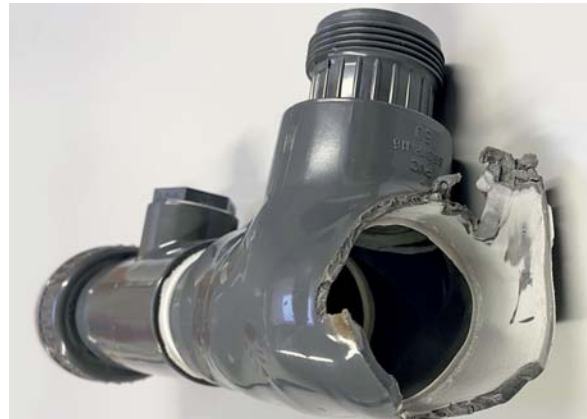
Ein Angebot über eine neue Rohrbatterie für eine Ionenaustauscher-Kreislaufanlage wurde vorgestellt. Die Hauptleitung bestand aus einer ca. 35 Jahre alten PVC-Leitung, DN 125 (mm). Bei einer Unachtsamkeit während des manuellen Rückspülens reagierte das Material auf Druckstöße der Förderpumpe spröde. Im Klartext: Dem Mitarbeiter flogen PVC-Splitter um die Ohren. Zum Glück entstand kein Personenschaden. Ein automatischer Entlüfter und eine rechtzeitige Sanierung hätten das Malheur verhindert.

Geborstene Rohrleitung

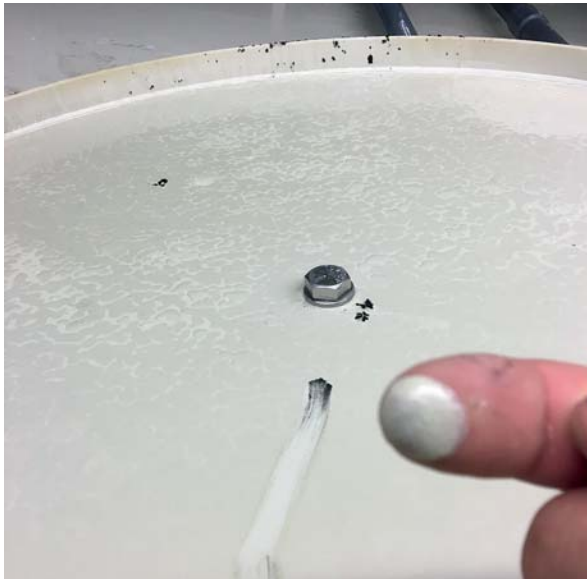
Bei der Übernahme einer turnusmäßigen Wartung einer Umkehrosmose-Reinwasseranlage konnten die Fachleute das Polypropylen an der Innenwandung des Reinwassertanks in Form von feinem Staub abwischen. Der Tank wurde von einem anderen Lieferanten mit einem schwimmenden UV-Strahler zur Entkeimung nachgerüstet. Dieser zerstörte jedoch nicht nur Keime, sondern leider auch den gegen UV-C Strahlung unbeständigen PP-Tank. Die entstandenen Partikel wurden in die Produktion gepumpt, Einfluss auf die Qualität der produzierten Ware unbekannt. PE schwarz wäre das geeignete Material.

Durch UV-Strahlung löste sich dieser Behälter aus PP auf

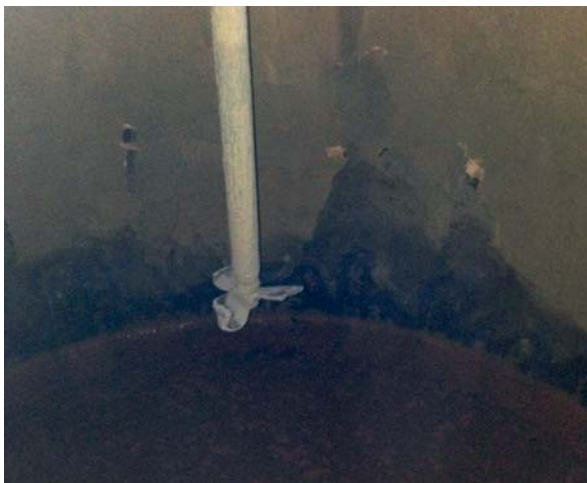
Weiteres Beispiel: defektes Rührorgan eines Rührwerks

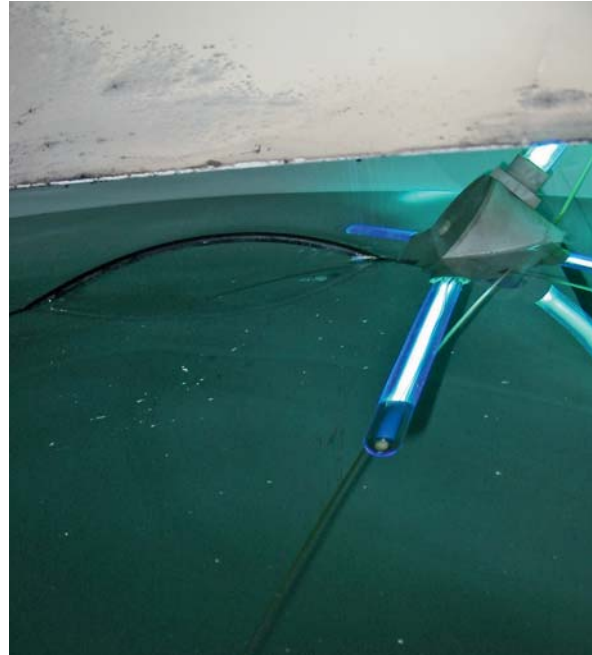
Bildung von Schwarzsimmel trotz UV-Bestrahlung
